**Cieľom** kontrolnej akcie bolo preveriť dodržiavanie povinností hospodárskych subjektov, ktoré uvádzajú alebo sprístupňujú na trhu SR výstražné trojuholníky používané v motorových vozidlách v zmysle § 22 ods. 4a 7 zákona č. 106/2018 Z. z. o prevádzke vozidiel v cestnej premávke a o zmene a doplnení niektorých zákonov.

### Výsledky kontrolnej akcie

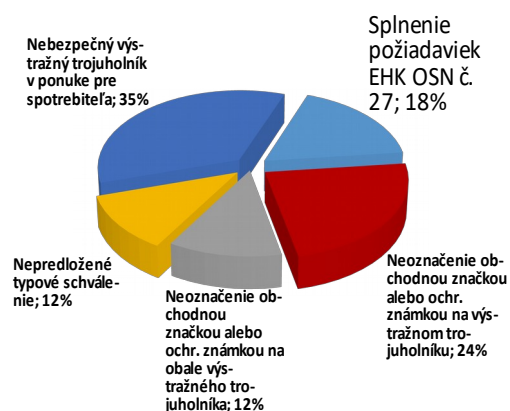
Graf č. 1 Grafické znázornenie nedostatkov zistených pri kontrole výstražných trojuholníkov

*Z grafického znázornenia vyplýva, že až 82 % podiel kontrolovaných výstražných trojuholníkov nie je v súlade s predpisom EHK OSN č. 27.*
