DÔLEŽITÉ BEZPEČNOSTNÉ UPOZORNENIE

Spoločnosť SKF informuje širokú verejnosť o identifikovanom probléme s bezpečnosťou a nápravných opatreniach, ktoré prijme vo vzťahu k výrobku – sade ložiska kolesa **VKBA 6781**.

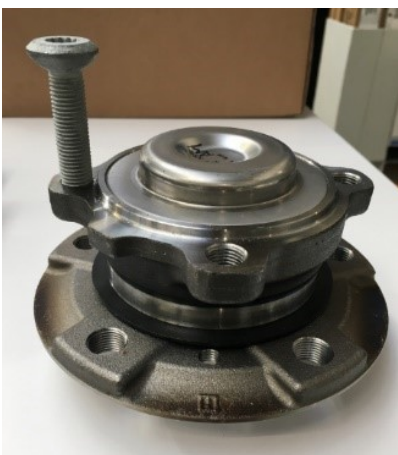
Obrázok č. 1: Vyobrazenie výrobku

SKF sady ložiska kolesa sú predávané distribútorom a servisom ako náhradný diel pre automobily BMW radu 1 až 4. Sada ložiska kolesa pozostáva z ložiska kolesa a štyroch skrutiek a je používaná na namontovanie kolesa na automobil.

Spoločnosť SKF zistila vadu v zložení dotknutých SKF sadách ložiska kolesa, v ktorých rozmer závitu skrutiek úplne neapasuje na rozmer závitu ložiska. Z tohto dôvodu nemusí byť ložisko úplne pripevnené na vozidle, čo by v prípade silného nárazu na koleso mohlo spôsobiť čiastočné alebo úplné odpojenie kolesa od skeletu vozidla.

Spoločnosť SKF sa rozhodla iniciovať dobrovoľné stiahnutie dotknutých SKF sad ložiska kolesa a všetky dotknuté výrobky bezplatne vymeniť.

Koncoví zákazníci budú požiadaní, aby si v garáži, v ktorej bola namontovaná ich sada ložiska kolesa, zarezervovali čas na jej kontrolu, a ak je to potrebné, na výmenu výrobku. Nová sada ložiska kolesa bude namontovaná na auto koncového zákazníka zadarmo.

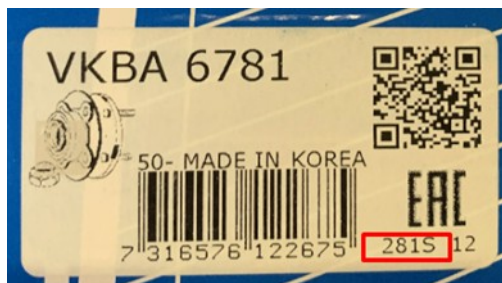
Obrázok č. 2: Štítok sady ložiska s vyobrazením dátumového kódu

Upozornenie sa týka len sady ložiska kolesa VKBA 6781 vyrobené od apríla 2020 do decembra 2020 (vrátane), s nasledovnými dátumovými kódmi 91S, 92S, 93S, 171S, 172S, 174S, 175S, 199S, 200S, 202S, 212S, 213S, 267S, 280S, 281S, 282S, 297S, 343S, určená pre modely automobilov značky BMW radov 1 až 4.

Dátumový kód sa nachádza na spodnej časti štítku sady ložiska kolesa, ako je to vyznačené na obrázku nižšie.

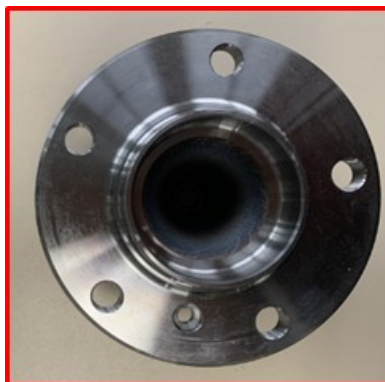
Ak je ložisko namontované na vozidle bez možnosti zistenia dátumových kódov pomocou obalu, distribútori SKF alebo zákaznicke servisy môžu produkt identifikovať podľa označenia na strane kolesa, ako je uvedené nižšie.

- (a) Ak výrobok nemá **žiadne** označenie, ako je to znázornené na obrázku nižšie, na ložisko sa vzťahuje stiahnutie z trhu a **musí byť vymenené**.

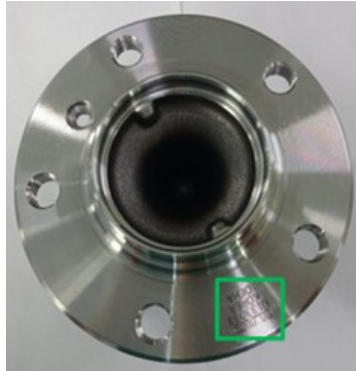
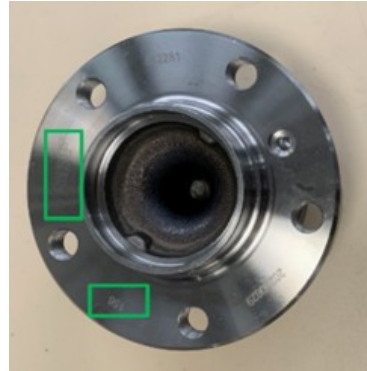
- (b) Ak má výrobok **ktorékoľvek z dvoch nasledujúcich označení**: „*SKF* označenie + 156“ alebo „*IJL 33033 KOREA*“, ako je vidieť na obrázkoch nižšie, ložisko nie je dotknuté stiahnutím z trhu a nemusí byť vymenené.
