Slovenská obchodná inšpekcia (ďalej len „SOI“) v zmysle § 135 ods. 6 zákona č. 106/2018 Z. z. o prevádzke vozidiel v cestnej premávke a o zmene a doplnení niektorých zákonov (ďalej len „zákon č. 106/2018 Z. z.“) ako orgán trhového dohľadu nad dodržiavaním povinností hospodárskych subjektov, ktoré uvádzajú alebo sprístupňujú na trhu vozidlá, ich systémy, komponenty a samostatné technické jednotky, uskutočnila v mesiacoch apríl a máj 2019 celoslovenskú kontrolnú akciu zameranú na kontrolu výstražných trojuholníkov.

### Výsledky kontrolnej akcie

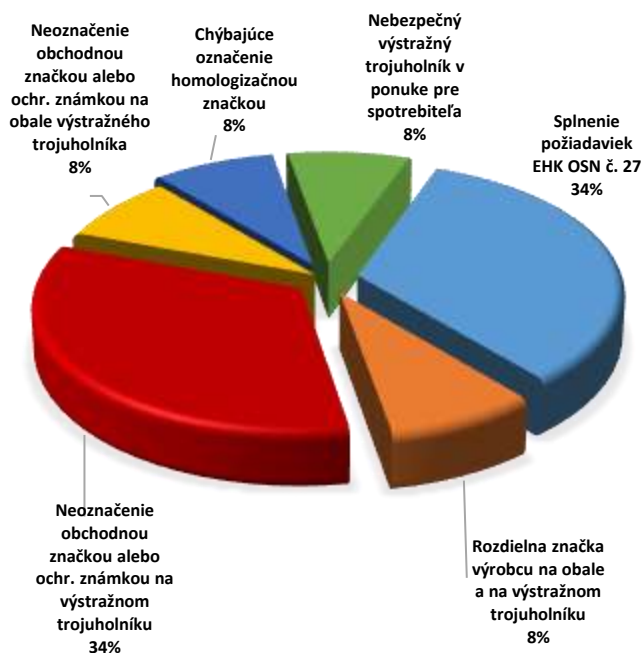
Graf č. 1 Grafické znázornenie nedostatkov zistených pri vizuálnej kontrole výstražných trojuholníkov

**4 druhy** výstražných trojuholníkov spĺňali požiadavky EHK OSN č. 27,

**1 druh** výstražného trojuholníka mal uvedenú rozdielnú značku výrobcu na obale ako na samotnom výstražnom trojuholníku,

**4 druhy** výstražných trojuholníkov neboli označené obchodnou značkou alebo ochrannou známkou výrobcu na výstražnom trojuholníku,

**1 druh** výstražného trojuholníka nebol označený obchodnou značkou alebo ochrannou známkou výrobcu na obale výstražného trojuholníka,

**1 druh** výstražného trojuholníka nebol označený homologizačnou značkou.

Z grafického znázornenia vyplýva, že až 66 % podiel kontrolovaných výstražných trojuholníkov nie je v súlade s predpisom EHK OSN č. 27.

Na trhu SR bolo zistených celkom 7 druhov výstražných trojuholníkov, ktoré neboli v súlade s predpisom EHK OSN č. 27. Inšpektori SOI opatrením zakázali ich dodávku alebo predaj do vykonania nápravy v zmysle § 6 ods. 1 písm. a) bod 1 zákona č. 128/2002 Z. z. o štátnej kontrole vnútorného trhu vo veciach ochrany spotrebiteľa a o zmene a doplnení niektorých zákonov (ďalej len „zákon č. 128/2002 Z. z.“).
