Oznámenie o možnom nesúlade podľa smernice RoHS II

Týmto by sme Vám chceli oznámiť potenciálne porušenie Smernice 2011/65/EU Európskeho parlamentu a Rady z 8. júna 2011 o obmedzení používania určitých nebezpečných látok v elektrických a elektronických zariadeniach (ďalej len "**Smernica RoHS II**"). Toto oznámenie sa týka obmedzeného počtu tzv. dokončovacích jednotiek (prídavných jednotiek) tlačiarň určených na komerčné (B2B) kopírovanie a tlač, ktoré sú označené značkou Xerox a ktoré sú zároveň distribuované spoločnosťou Xerox (ďalej len "**Zariadenia Xerox**").

Príloha č. 1

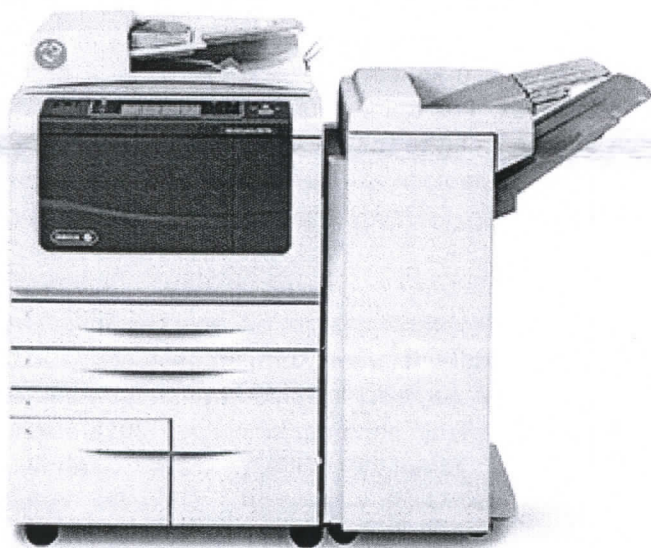
Pre jednoduchšiu identifikáciu predmetných zariadení nižšie uvedená fotografia zobrazuje Prídavnú jednotku pripojenú k pravej strane multifunkčnej tlačiarne.

Prídavná jednotka má kolieskové mechanizmy podobné kolieskovému mechanizmu zobrazenému na fotografii, ktoré uľahčujú pohyb, resp. premiestňovanie produktu.

- Po tom, ako spoločnosť Xerox zistila, že sa mohol vyskytnúť opísaný nesúlad, vykonala predbežné skúšky a následne promptne pozastavila predaj a distribúciu Zariadení Xerox a Prídavných jednotiek všetkými distribučnými kanálmi, ktoré sú pod kontrolou spoločnosti Xerox. Tieto Zariadenia Xerox a Prídavné jednotky boli opravené tak, že kolieska boli

nahradené novými kolieskami, ktoré sú v súlade s požiadavkami, a to ešte pred ich predajom či distribúciou. Všetky skladové zásoby nesúladných súčiastok boli zničené.
